Objev barokních maleb v kapli sv. Václava

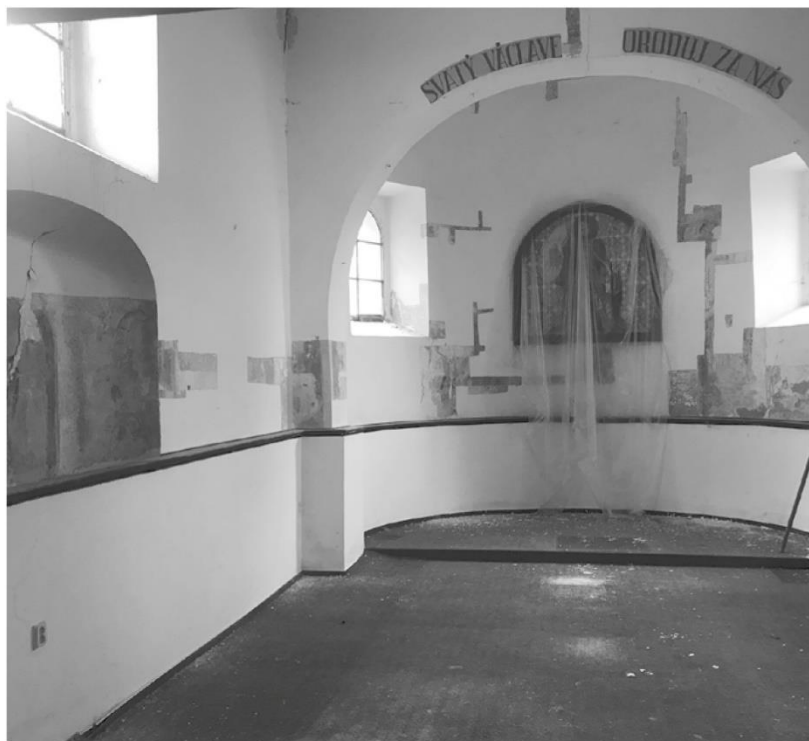
V rámci průzkumů během přípravy stavby byly v kapli objeveny a částečně odkryty původní barokní nástěnné malby. Pro všechny zúčastněné se jednalo o velké překvapení a odborníky udivil i rozsah nástěnných maleb. Z restaurátorského průzkumu, který provedla MgA. Petra Navrátilová, je možné uvést: „Nejstarší dochovanou barevnou úpravou je původní barokní výmalba provedená na vápenné omítce. Jedná se o iluzivní malbu oltářní architektury. Malovaný oltář je bohatě členěný se středovým oltářním obrazem, pravděpodobně s figurálním motivem. V horní části oltáře, na římsách, jsou postavy

andlíků nebo putti. Základní plochy stěn jsou pojednány bílým vápenným nátěrem.

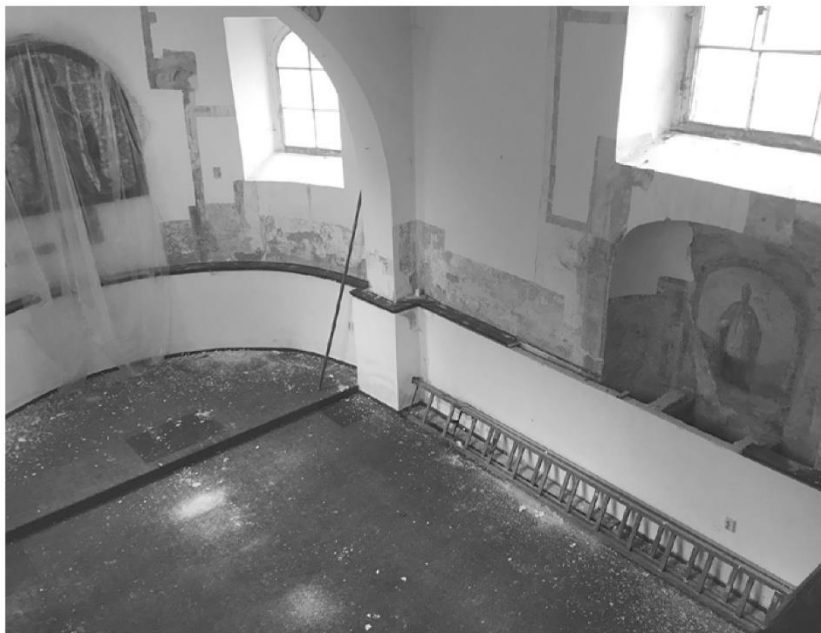
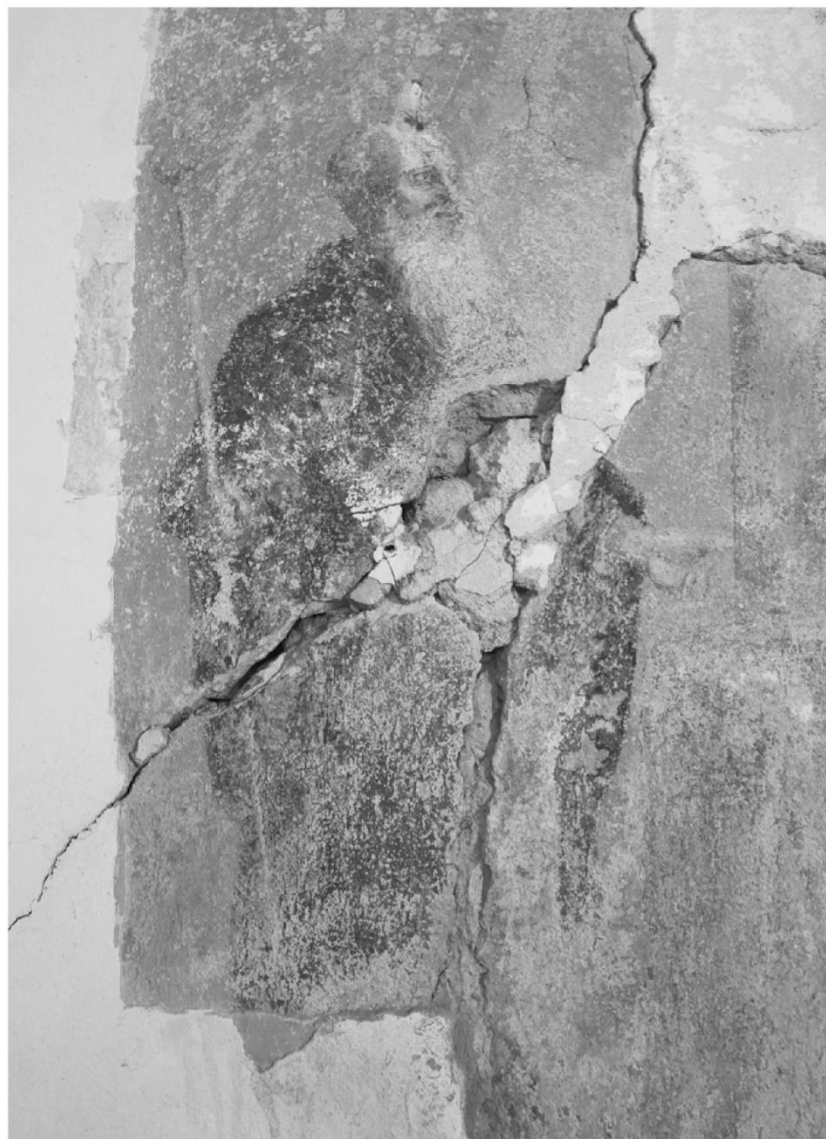
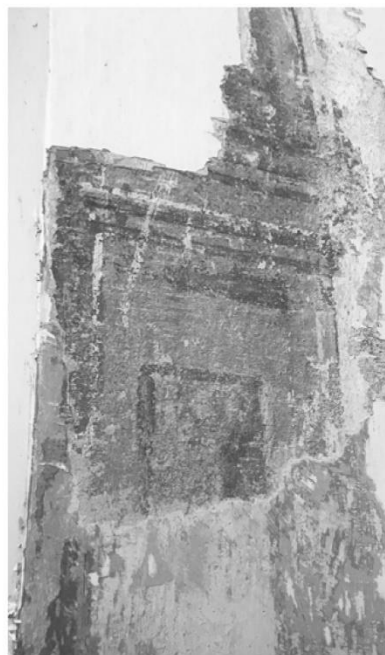
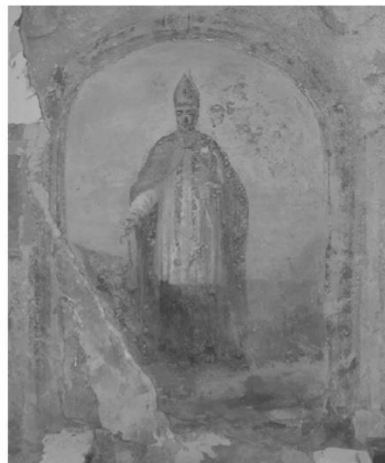
Niky po stranách lodi kaple jsou taktéž pojednány iluzivní malbou architektury, lze je nazvat jako menší postranní oltáře, ve středu s oltářními obrazy. Po stranách architektury

sedí na volutách či konzolách andílci s ratolestí. Iluzivní oltářní obrazy nik zobrazují dva muže. V oltáři po levé straně je obraz s postavou muže s plnovousem oděným v černý řeholní hábit nebo kleriku. V pravé ruce drží berlu zakončenou točenicí. Po pravé straně je nika s postavou muže zřejmě

biskupa nebo opata. Oděv muže má znaky biskupského oděvu – zkrácená rocheta, volně splývající štóla, mitra, rukavice a berla s točenici. Postava drží v levé ruce berlu, v pravé ruce drží na řetězu uvázaného černého psa. Malby architektury jsou provedeny technikou al fresco, tedy malbou do živé omítkové vrstvy.“
